## Leichtmetall-Oberflächentechnik

# Vermeidung von Oberflächenfehlern beim Pulverbeschichten von feuerverzinktem Stahl

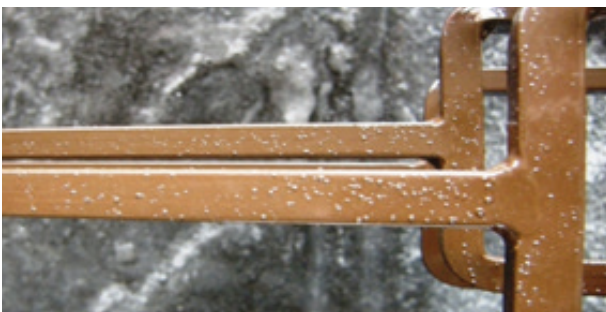
Abb. 1 | Duplex-beschichtetes Geländer mit Pusteln

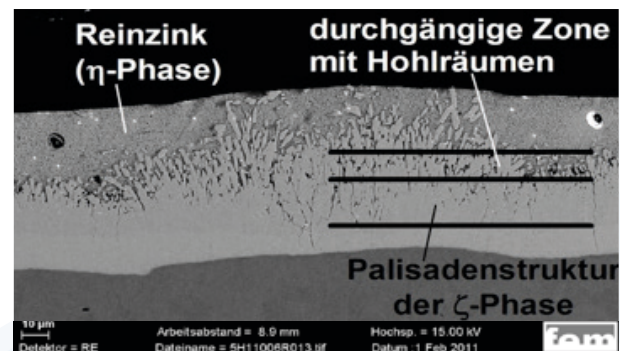
Da schmelzflüssiges Zink bereits bei sehr kleinen Eisengehalten erstarrt ( $> 0,08\% \text{ Fe}$ ), wachsen auf der Stahloberfläche durch die Diffusion von Eisenatomen aus dem Stahl in die angrenzende Zinkschmelze intermetallische Phasen auf, deren Dicke beständig zunimmt. Auch nach dem Herausziehen aus dem Zinkbad wachsen diese Schichten noch einige Zeit weiter, was als „Durchlegieren“ bezeichnet wird. Sobald außerdem die Umgebungsluft die Temperatur der viskos anhaftenden Zinkschmelze unter ihren Schmelzpunkt von  $419^\circ\text{C}$  absenkt, erstarrt diese von außen nach innen. Da beide Erstarrungsmechanismen unter Materialschwindung erfolgen und die jeweiligen Erstarrungsfronten aufeinander zulaufen, entsteht im Zinküberzug parallel zur Bauteiloberfläche eine Zone mit hoher Hohlraumdichte (Abb.2). Weiterhin fällt die Vielzahl an Rissen im Zinküberzug auf, die sowohl parallel zur

Abb. 2 | Zinküberzug mit Hohlräumen zwischen Diffusionszone und Reinzinkschicht

Oberfläche, als auch senkrecht dazu verlaufen und teilweise bis zum Grundwerkstoff reichen. Diese sind auf den höheren Wärmeausdehnungskoeffizienten des Zinks ( $26 \times 10^{-6} \text{ K}^{-1}$ ) gegenüber dem unlegierten Stahl ( $12 \times 10^{-6} \text{ K}^{-1}$ ) zurückzuführen und den daraus resultierenden Zugeigenspannungen im Überzug.

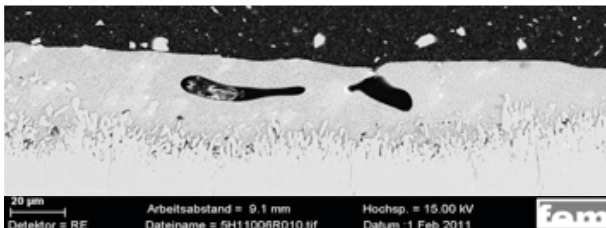
Und schließlich treten in Zinküberzügen Hohlräume in Form von Lunkern auf, die, ähnlich wie beim Metallgießen, durch ungerichtete Erstarrung des Materials entstehen (Abb.3). Alle diese Materialfehler sind geeignet, Gase zu sammeln, punktuell über die Bauteiloberfläche abzugeben und eine Lackfilmstörung hervorzurufen.

Abb. 3 | Lunker in der Reinzinkschicht des Zinküberzugs

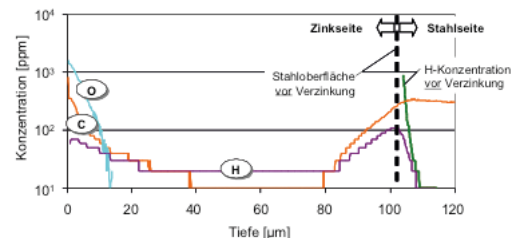
Um chemische Elemente zu identifizieren, die Bestandteile der Ausgasungen sein könnten, wurde die GDOS-Analyse herangezogen. Versuchsbleche aus Niedrigsiliziumstahl wurden vorbehandelt und verzinkt, 17 Tage bei Raumluft gelagert und anschließend analysiert. Charakteristisch ist der Wasserstoffkonzentrationsverlauf im Zinküberzug. Er weist im Bereich der Berührungsfläche Zinkschmelze/Stahl einen Peak auf (Abb.4). Aus Voruntersuchungen ist bekannt, dass bereits in den unbehandelten Versuchsblechen eine Wasserstoffanreicherung zur Oberfläche hin vorliegt. Da sich das Wasserstoffkonzentrationsprofil vor Verzinkung mit der Rückseite des Wasserstoffprofils nach Verzinkung deckt, kann angenommen werden, dass der beobachtete Wasserstoffpeak aus Diffusionsprozessen von Wasserstoffverbindungen aus der Stahloberfläche in den Zinküberzug hinein resultiert. Über einen weiten Überzugsdickenbereich ist die Wasserstoffkonzentration konstant, um dann zur Zinkoberfläche hin wieder deutlich anzusteigen.

Interessant ist auch der Konzentrationsverlauf des Kohlenstoffs: Der Kohlenstoffgehalt des Stahls liegt bei 0,032 %, wie die konstant verlaufende Linie oberhalb von 104 µm zeigt. In der Grenzschicht zum Zink hin fällt die Konzentration dann unter die Nachweisgrenze. Es ist zu vermuten, dass der erneute Anstieg zur Zinkoberfläche hin auf eine Kohlendioxidaufnahme des Zinks aus der Umgebungsluft zurückzuführen ist.

Dazu passt auch die hohe Sauerstoffkonzentration, die auf Oxidationsprodukte des Zinks, wie Carbonate und Hydroxide schließen lässt. In der Grenzschicht zum Stahl war dagegen kein Sauerstoff nachweisbar. Hier fand offensichtlich eine rückstandsfreie Auflösung der ursprünglich auf den Reaktionswerkstoffen befindlichen Metalloxide durch das Flussmittel Ammoniumchlorid statt. Dieses sublimiert bei Normaldruck bei 338 °C; sein Dampf zersetzt sich zum Teil in Ammoniak und Chlorwasserstoff und reagiert mit den Metalloxiden unter Bildung von Metallchlorid.

Abb. 4 | GDOS-Tiefenprofile Gase bildender Elemente in einem Zinküberzug
