Entwicklung verbesserter Feingusstechnologie für den Silber-Schmuckguss

Projekt: EU CRAFT G1ST-CT-2002-50174

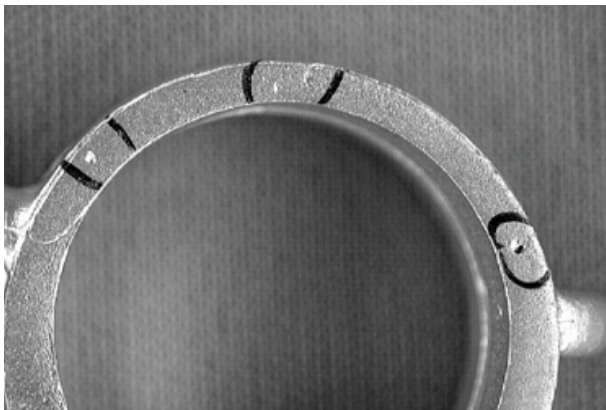
Abb. 3 | Typischer Gießfehler: Porosität

- › Graue Stellen nach dem Polieren (Bild 1)
- › Risse in Gusstücken nach der Abkühlung (Bild 2)
- › Porosität (Bild 3)

Porosität lässt sich grob in Gasporosität und Schrumpfungsporosität unterteilen. Gasporosität ist beim Silberguss zumeist mit der Verwendung von verunreinigtem Recyclingmaterial verbunden. Abhilfemaßnahmen greifen demnach bei der Verbesserung der Aufbereitung von Recyclingmaterial. Schrumpfungsporosität ist stark vom Design der Schmuckstücke abhängig und lässt sich aus physikalischen Gründen niemals vollständig vermeiden.

Die Kunst besteht darin, durch Feinabstimmung von geeigneten Gießparametern und Angusstechnik die porösen Stellen in Bereiche zu verlagern, wo sie nicht störend wirken. Hierzu wurde mit Simulationsrechnungen unter Verwendung einer kommerziellen Software

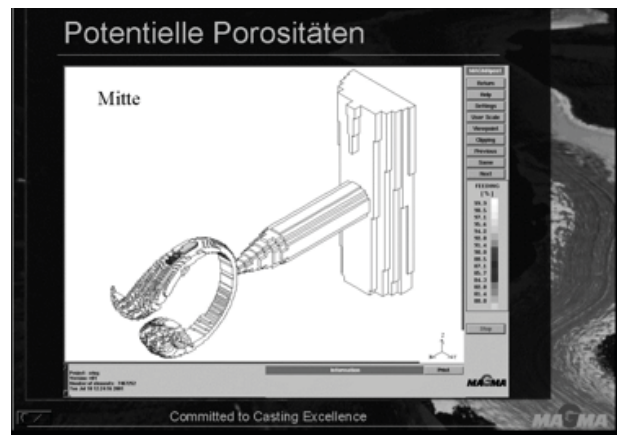
Abb. 4 | Simulationsrechnungen mit der Software Magmasoft

der Fa. Magamasoft (Aachen) begonnen. Die diesbezüglichen Arbeiten konzentrierten sich im ersten Halbjahr auf die aufwendige Ermittlung der für die Simulation notwendigen Materialkennwerte (Bild 4).
